# Synthèse Dossier de Diagnostic Technique

Réf. : DIA-THM03-2209-002

**Propriétaire** : Mairie de Dagneux,  
**Adresse du bien** : 974 Rue de Genève, Château Chiloup,  
01120 DAGNEUX  
**Nature du bien** : Château (T9), bien meublé  
**Localisation du bien** : Etage R+2  
**Numéro de lot** : Sans objet  
**Date du permis de construire** : Avant 1949

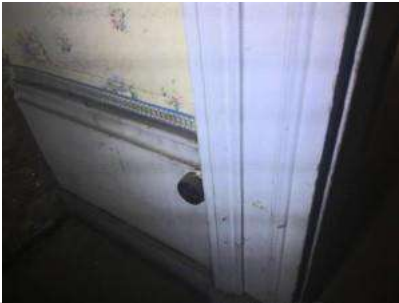
| Points à examiner | Libellé des points de contrôle vérifiés * | Commentaires | Observations | Domaine conclusion ** |
|---|---|---|---|---|
| Prise de terre et installation de mise à la terre | Présence | Aucun des circuits ne comporte un conducteur de protection<br> | Un(des) socle(s) de prise(s) de courant ne comporte(nt) pas de broche de terre.<br>La broche de terre doit être un élément métallique situé sur chaque prise électrique. | 2 |

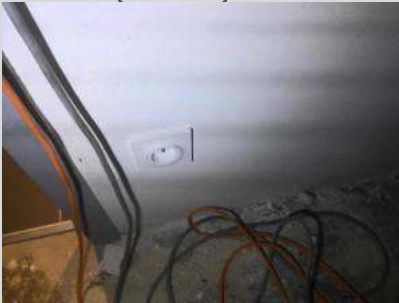
| Points à examiner | Libellé des points de contrôle vérifiés * | Commentaires | Observations | Domaine conclusion ** |
|---|---|---|---|---|
| Prise de terre et installation de mise à la terre | Continuité | Aucun des circuits ne comporte un conducteur de protection (Sauf SdE)<br> | Un(des) socle(s) de prise(s) de courant comporte(nt) une(des) broche(s) de terre non reliée à la terre.<br>La broche de terre doit être un élément métallique situé sur chaque prise électrique. La mesure réalisée a identifié un dysfonctionnement. | 2 |

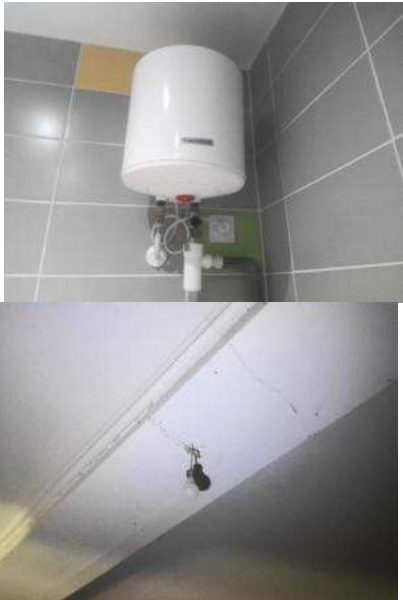
| Points à examiner | Libellé des points de contrôle vérifiés * | Commentaires | Observations | Domaine conclusion ** |
|---|---|---|---|---|
| Prise de terre et installation de mise à la terre | Continuité | Aucun des circuits ne comporte un conducteur de protection | Le circuit (n'alimentant pas des socles de prises de courant) n'est pas relié à la terre.<br>Tous les circuits (éclairage, eau chaude sanitaire, chauffage...) doivent être raccordés à la terre. | 2 |

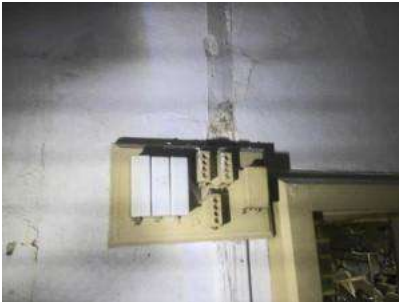
| <p>Dispositif de protection contre les surintensités adapté à la section des conducteurs sur</p> | <p>Caractéristiques techniques</p> | <p>Les coupes circuits ne sont pas des coupes circuits domestiques communs.</p> | <p>Ce type fusible(s) ou de disjoncteur(s) n'est plus autorisé (fusible à tabatière, à broches rechargeables, coupe-circuit à fusible de type industriel, disjoncteur réglable en courant protégeant des circuits terminaux).</p> | <p>3</p> |

| chaque circuit | | | Certains types de fusibles ou de disjoncteurs ne sont pas adaptés aux installations électriques des habitations d'aujourd'hui. | |

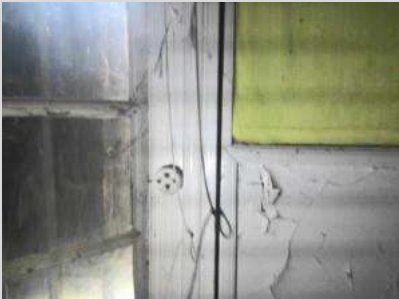
| Liaison équipotentielle supplémentaire (LES) dans chaque local contenant une baignoire ou une douche | Présence - Continuité | Liaison équipotentielle insuffisante dans les Salle de Bains<br> | Locaux contenant une baignoire ou une douche : la continuité électrique de la liaison équipotentielle supplémentaire, reliant les éléments conducteurs et les masses des matériels électriques, n'est pas satisfaisante (résistance supérieure à 2 ohms). La liaison équipotentielle supplémentaire participe à la protection des personnes, en reliant les parties métalliques entre elles. Elle permet d'éviter toute électrocution dans la salle de bain. | 4 |

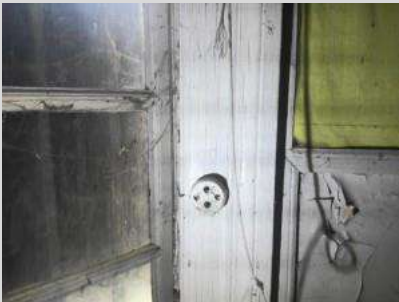
| Liaison équipotentielle et installation électrique adaptées aux conditions particulières des locaux contenant une baignoire ou une douche | Adaptation des matériels électriques aux influences externes<br>Protection des circuits électriques par dispositif à courant différentiel-résiduel à haute sensibilité 30mA en fonction de l'emplacement | Présence d'un socle de prises sans broches de terre en salle de bain<br> | Local contenant une baignoire ou une douche : l'installation électrique ne répond pas aux prescriptions particulières appliquées à ce local (adéquation entre l'emplacement où est installé le matériel électrique et les caractéristiques de ce dernier – respect des règles de protection contre les chocs électriques liés aux zones). Dans les salles de bain ou salles d'eau, tout appareil ou matériel électrique doit répondre à des normes de sécurité et de positionnement. | 4 |

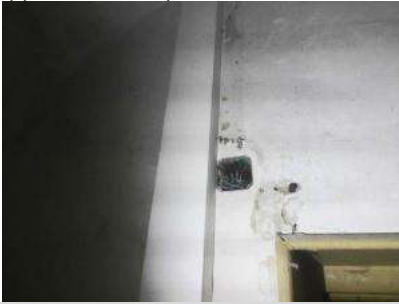
| Protection mécanique des conducteurs | Mise en œuvre | Présence de raccordement par dominos laissant apparaître des points de connexions. (bien)<br> | L'installation électrique comporte une(des) connexion(s) avec une(des) partie(s) active(s) nue(s) sous tension accessible. Les parties conductrices des éléments électriques doivent être inaccessibles pour que les occupants soient en sécurité à tout instant. | 5 |

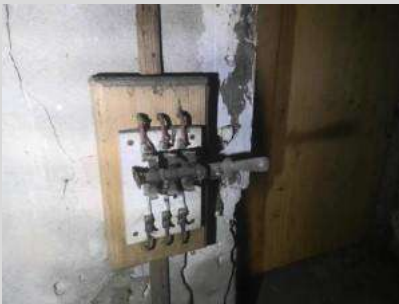
| Matériels électriques vétustes ou inadaptés à l'usage | Absence de matériel vétuste | Présence d'équipements électriques vétustes dans L'annexe Extérieur<br><br>Présence d'interrupteur vétuste dans le bien | L'installation comporte du matériel électrique vétuste. Le matériel électrique ne doit pas être vétuste, en raison de l'usure, du vieillissement de leurs constituants, ... | 6 |

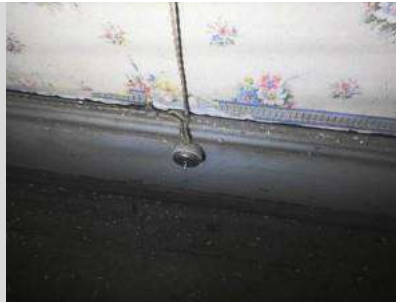
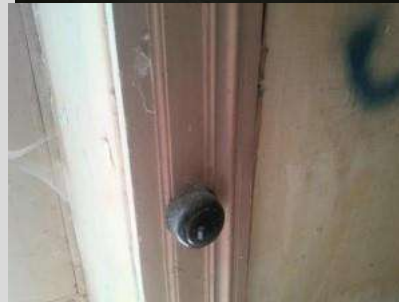
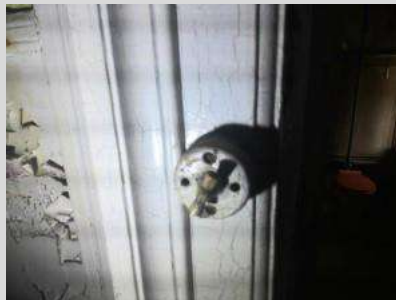
Présence d'équipements électriques vétustes dans le bien

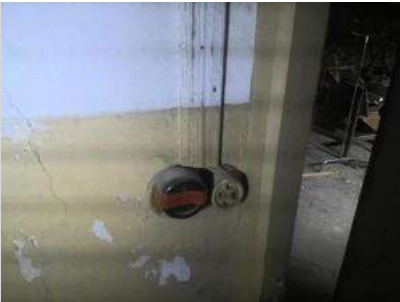
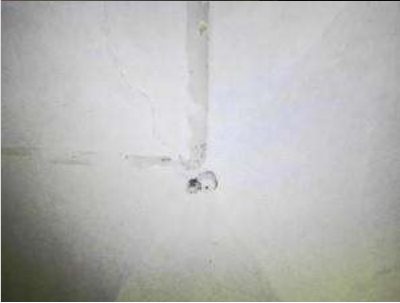
| Matériels électriques vétustes ou inadaptés à l'usage | Matériels inadaptés à l'usage : inadaptation aux influences externes | Type de conducteurs de point d'éclairage inadapté pour un usage réglementaire (Câbles tissus) | L'installation comporte du matériel électrique inadapté à l'usage.<br>Le matériel électrique doit obéir à des normes de positionnement et d'utilisation. | 6 |

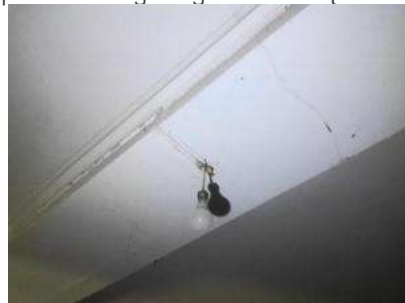
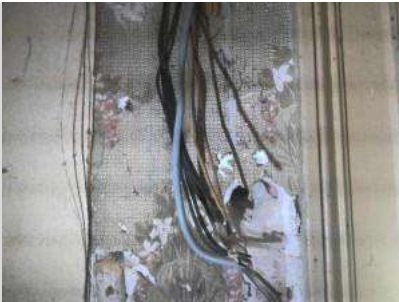
| Protection mécanique des conducteurs | Matériels présentant des risques de contact directs : fixations<br>Matériels présentant des risques de contact directs : état mécanique du matériel | | Un(des) conducteur(s) isolé(s) n'est(ne sont) pas placé(s) sur toute sa(leurs) longueur dans un conduit, une goulotte, une plinthe ou une huisserie, en matière isolante ou métallique, jusqu'à sa pénétration dans le matériel électrique qu'il alimente.<br>Tous les fils électriques doivent être totalement | 5 |

| | | | inaccessibles. | |
