FAISABILITÉ

22/11/2024

COMMUNE DE  
**DAGNEUX**

Etat des lieux du Château Chiloup

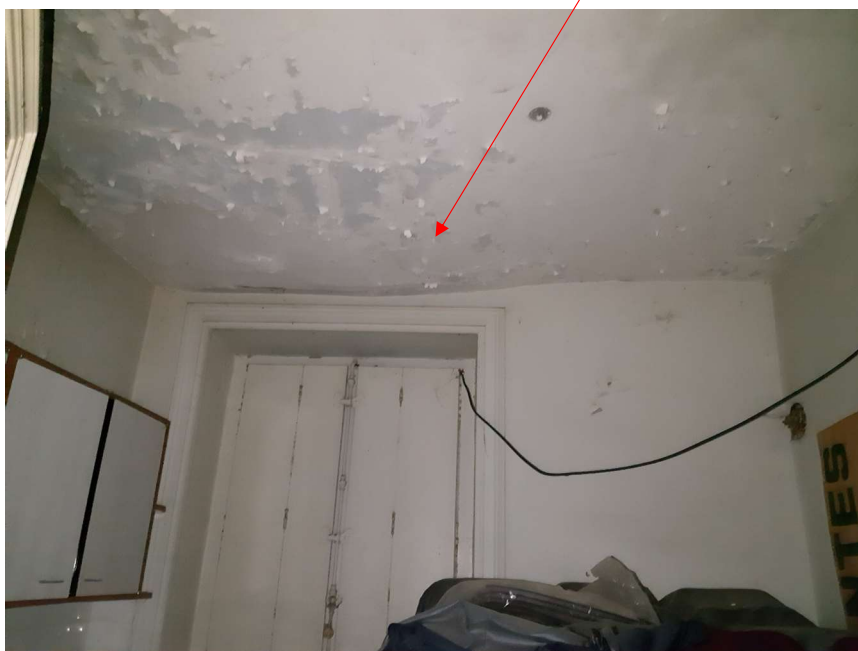
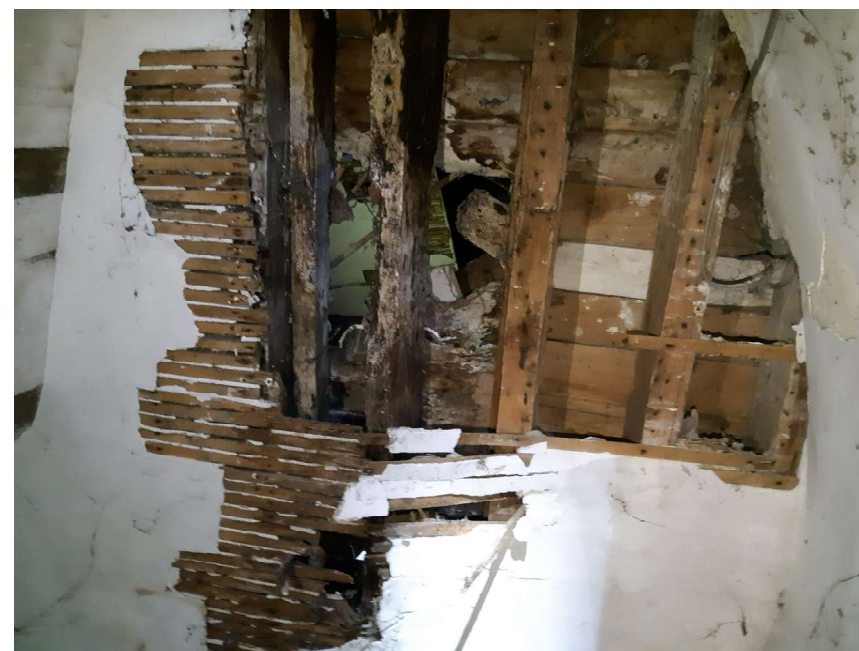
Le bâtiment présente quelques faiblesses :

- On peut constater que des planchers s'affaissent, voire ont cédé par endroit.
- Des traces de moisissures et d'insectes xylophages peuvent inquiéter quant à l'état de conservation des murs et plancher. Un diagnostic mères/salpêtre est en cours de réalisation par la Commune.

Il est nécessaire de faire réaliser un diagnostic structurel du bâtiment (état des murs, des planchers et de la charpente). De plus, il est urgent d'interdire l'accès aux étages compte tenu de l'état de conservation des planchers, aussi bien aux associations qu'au personnel communal.

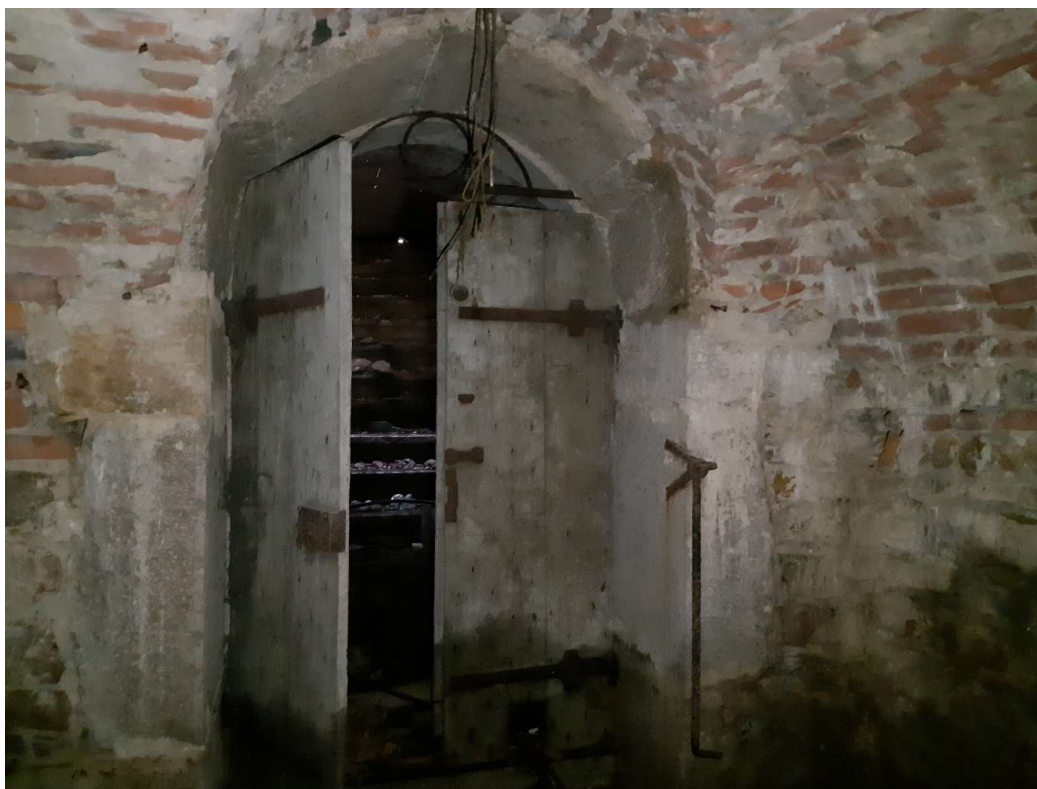
A l'extérieur, un raccord en tête de descente d'eaux pluviales (au-dessus de l'annexe du logement) est déboîté, ce qui engendre des dégâts sur la façade.

Il a été remarqué lors de la visite des locaux de l'humidité en pied de mur. Cela est lié aux phénomènes importants de pluie qui avaient eu lieu les jours précédents et à la rapide montée en charge du ruisseau présent sur la parcelle.

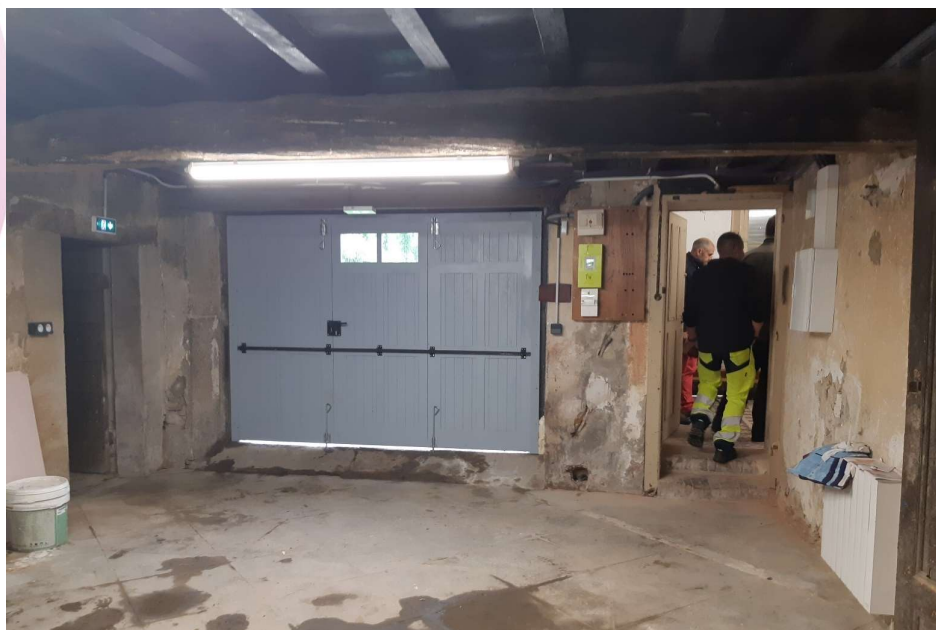
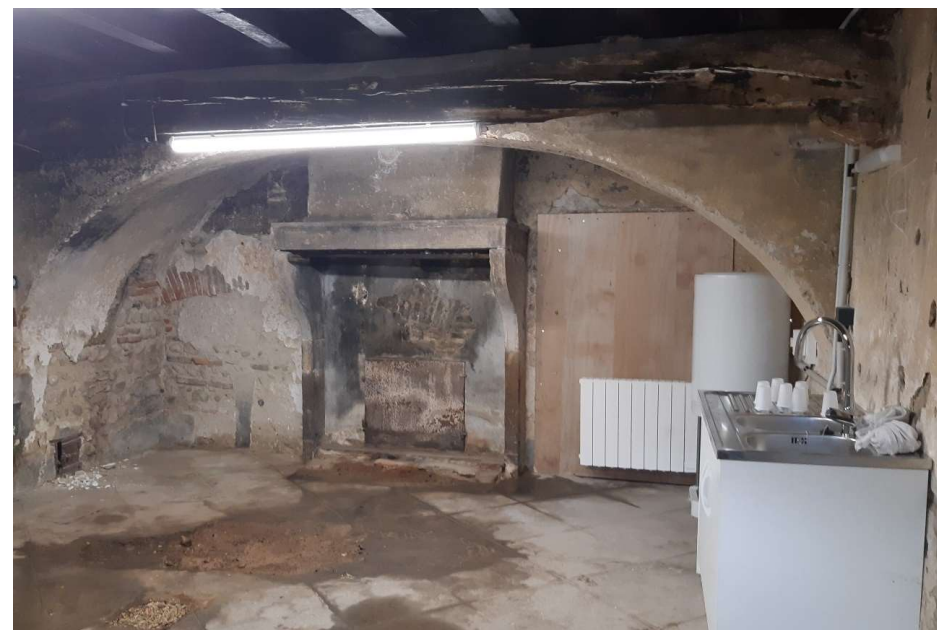
Le jour de la visite, des traces d'humidité étaient également présentes dans le local utilisé par la société de chasse. En effet, on peut facilement imaginer que l'eau s'est infiltrée sous la porte. Cela nuit à l'étanchéité du local, mais aussi à son isolation thermique.

L'ensemble des locaux présente une très faible isolation thermique et aucune ventilation mécanique. Tous ces facteurs (humidité, pas de VMC, pas d'isolation) favorisent le développement de champignons et accélèrent le phénomène de vieillissement et de dégradation de la structure.

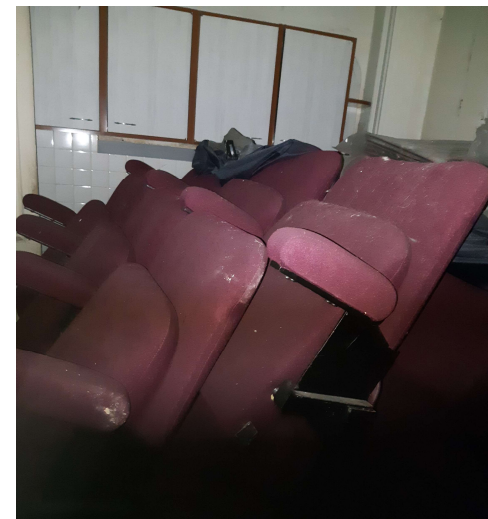
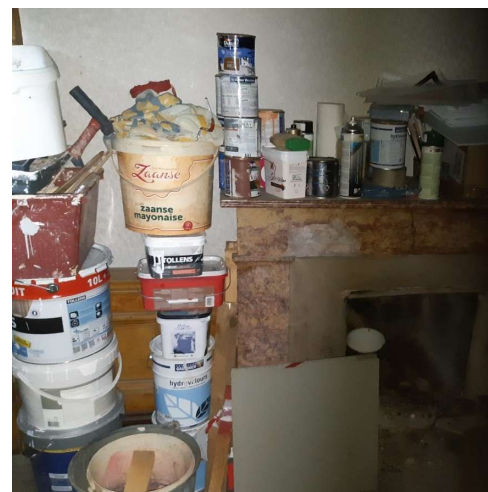
Les escaliers intérieurs d'accès au sous-sol sont encombrés par du stockage, tout comme les différentes circulations. Cela peut nuire à une bonne évacuation du site en cas d'incendie.

Des rideaux ont été installés le long de murs. Celui nuit à la pérennité des murs (mauvaise respirabilité de la pierre) mais peut être une source de dégagement de fumée et de chaleur importantes en cas d'incendie.

Des multiprises et des rallonges électriques sont présentes en très grand nombre. Cela est à proscrire car c'est une grosse source de départ de feu.

On note l'absence d'extincteur dans l'ensemble du bâtiment et d'alarme incendie (obligatoires compte tenu de l'utilisation du site).

Du stockage de peinture est réalisé, non conformément à la réglementation.

**Cette liste n'est pas exhaustive, elle doit être complétée par un diagnostic sécurité réalisé par un contrôleur technique.**
