# Synthèse Dossier de Diagnostic Technique

Réf. : DIA-CMP02-2411-011

**Propriétaire :** Mairie de Dagneux,  
**Adresse du bien :** 974 Rue de Genève, Château Chiloup,  
01120 DAGNEUX  
**Nature du bien :** Château (9 pièces), bien meublé  
**Localisation du bien :** Etage R+2  
**Numéro de lot :** Sans objet  
**Date du permis de construire :** Avant 1949  
**Date limite de validité :** 13/05/2025

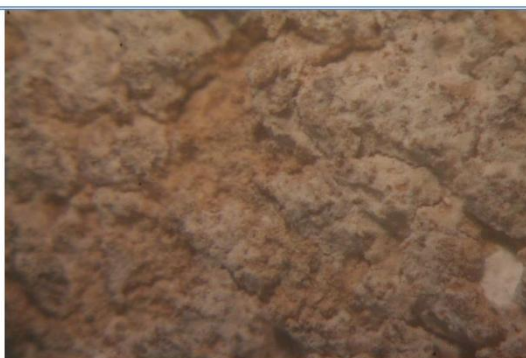
**Mycélium**

On relève la présence d'un mycélium blanc, sec et fin. Il est fragile et très incrusté de minéraux.

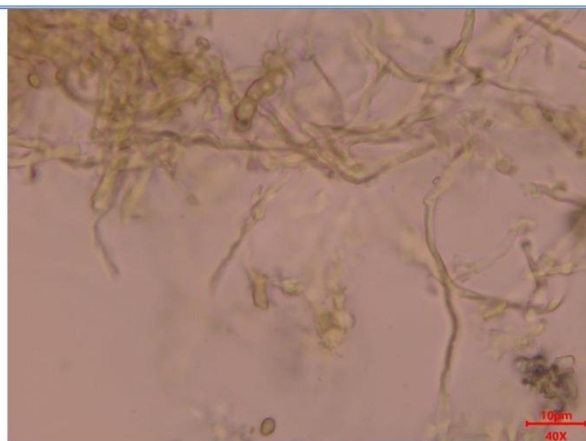
### Hyphes génératrices et spores

L'investigation microscopique met en évidence la présence d'hyphes génératrices brunes, septées-simples et ramifiées.

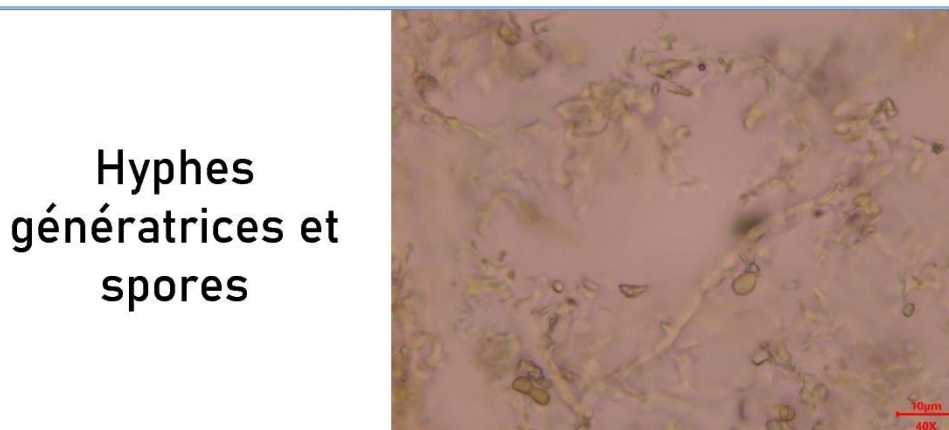
### Hyphes génératrices et spores

Ces hyphes sont accompagnées de spores ellipsoïdes brunes à noires.
